Übersichts- und Schmierplan der Lokomotive

# Die Villacher 1020er

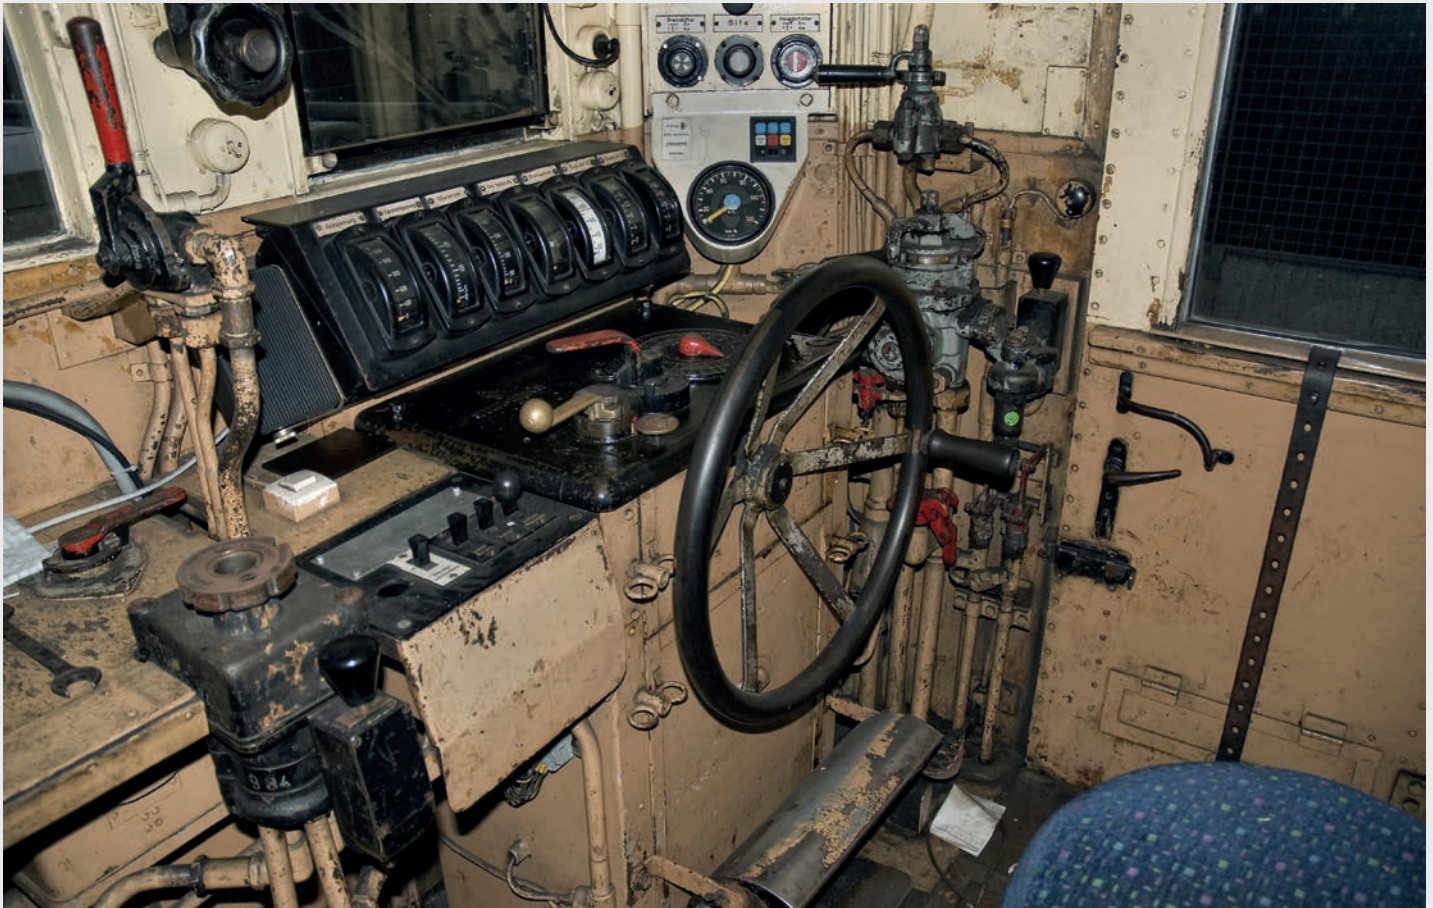
Erwin Mosshammer wirft einen Blick in den Führerstand der 194 158. Selbst in den knapp 50 Jahren Dienstzeit blieben die Führerstände der Baureihe 194 nahezu unverändert. Mit dem roten Hebel oberhalb des Handrads wird der Umschalter für die E-Bremse betätigt (10 Bremsstufen).

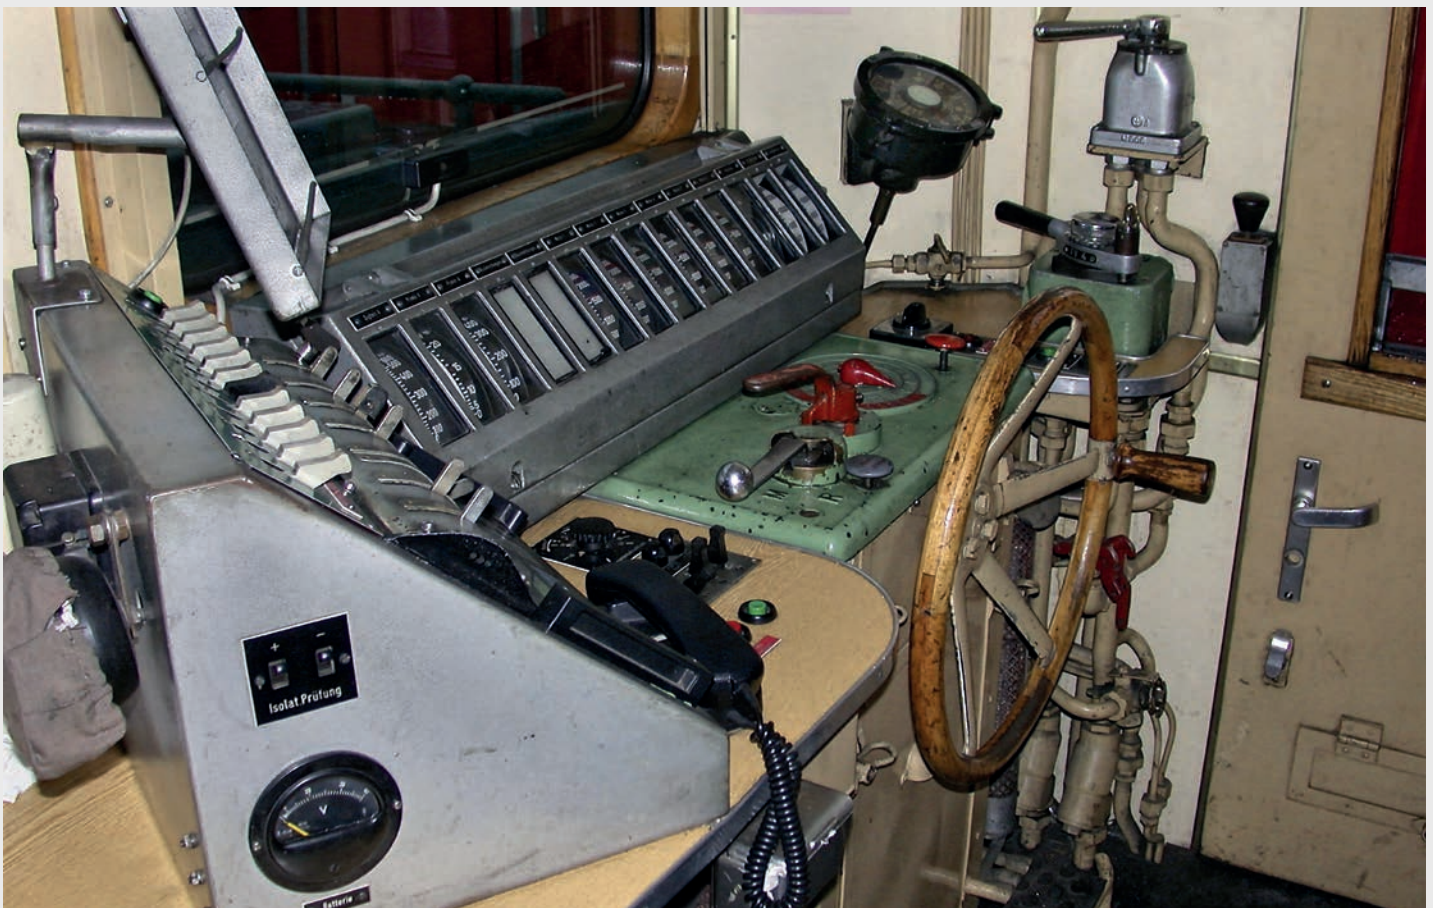
Arbeitsplatz 1020 042: Unter dem Fenster befinden sich die Messgeräte, davor der Fahrschalter mit dem Handrad, rechts die Bremsventile, im Vordergrund der Schritten mit den Geräten zur Inbetriebnahme sowie die Zugfunkanlage (Foto: Erwin Mosshammer).
