Inbetriebnahme und Erprobung des VT 41

Beiwagen Reihe 7140

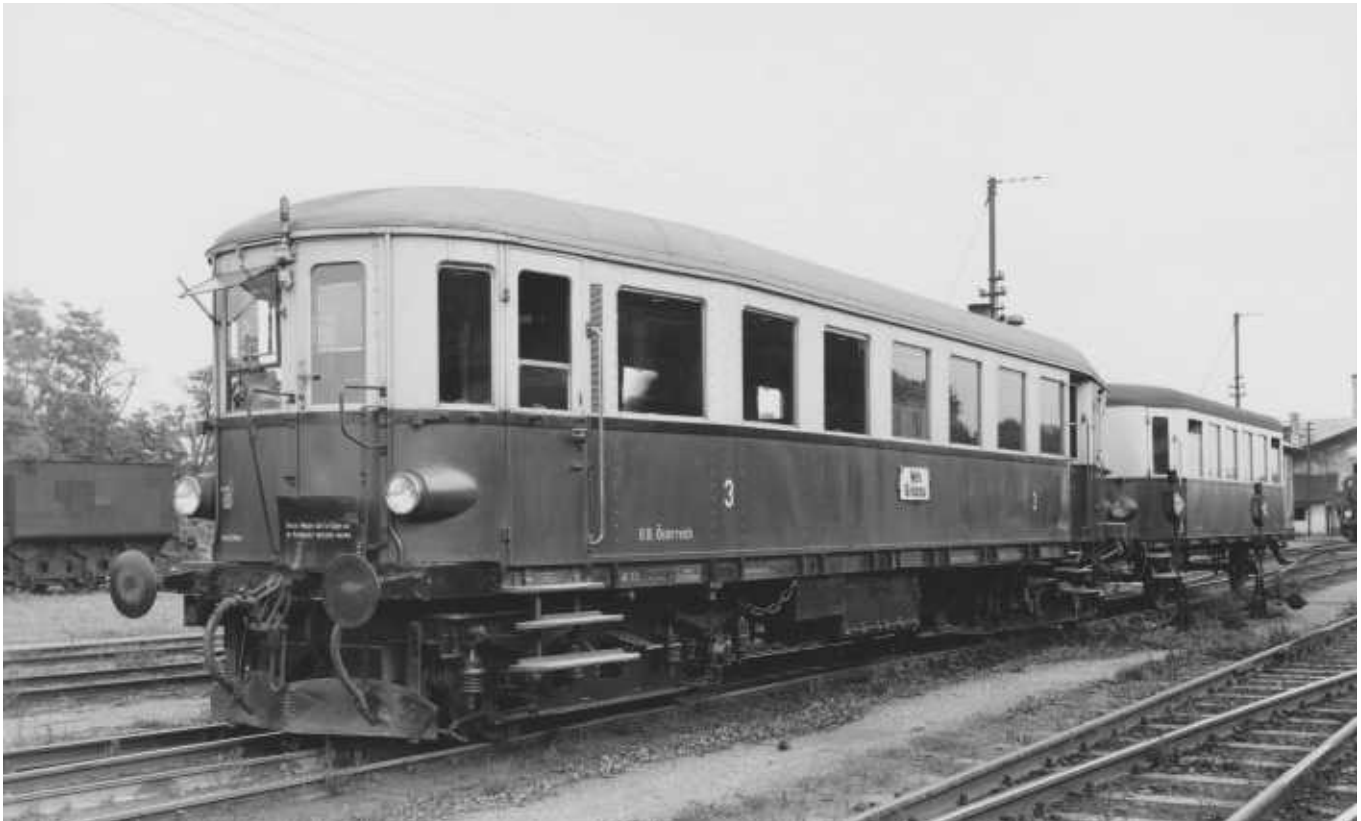
Triebwagen der Reihe VT 41 wurden auch auf den oberösterreichischen Lokalbahnen rund um Wels eingesetzt. Der bekannte Eisenbahnfotograf Otto Zell konnte den VT 41.02 gemeinsam mit dem Cvt 121 in Wels ablichten. Foto: Otto Zell, Archiv H. Griehl, 1935.

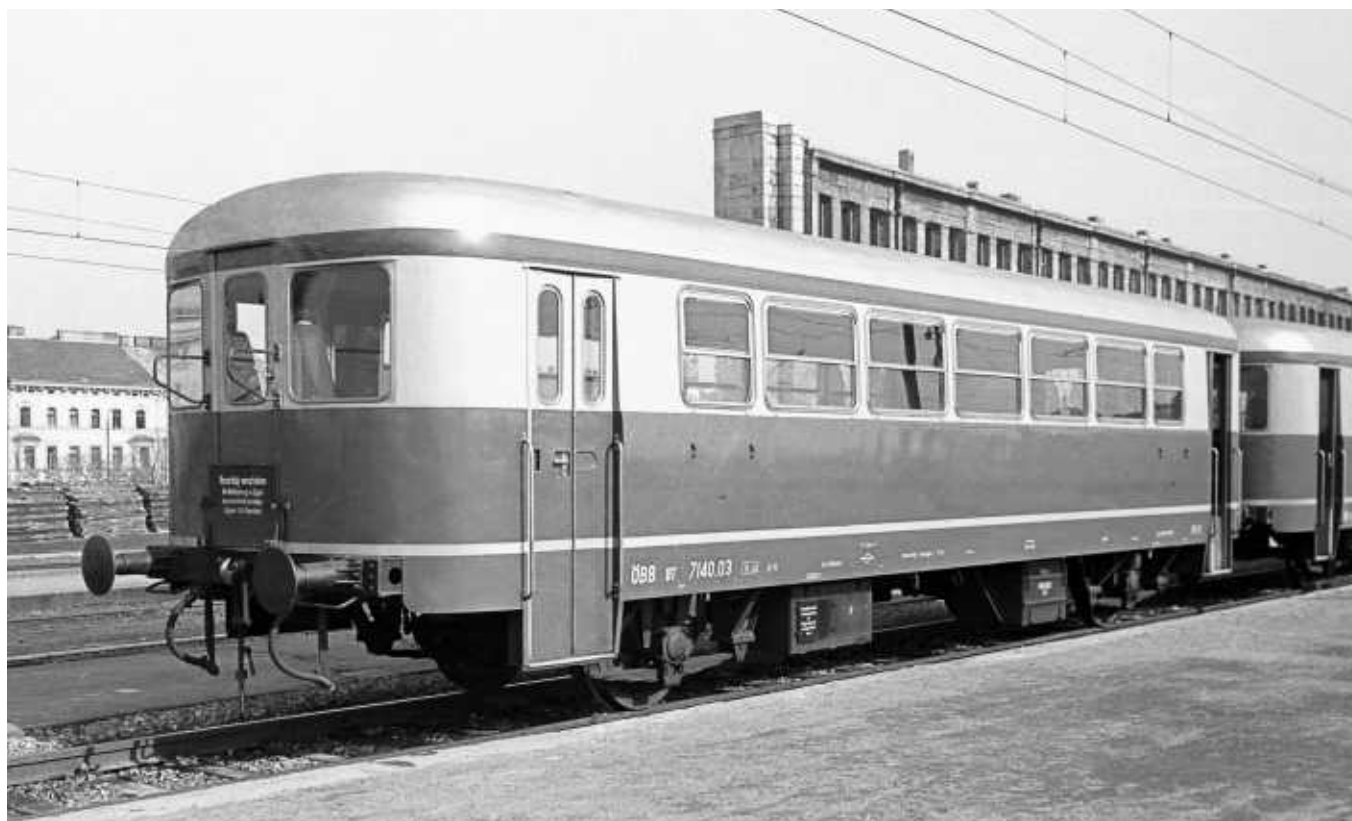
Am Wiener Ostbahnhof steht der 7140.02, ein Vertreter der nach dem Zweiten Weltkrieg neu gebauten Beiwagen, die als Ersatz für die im Krieg verloren gegangenen 7040 dienten. Foto: Sammlung Hermann Heless.

1956 wurden als Ersatz für die aus ehemaligen Stadtbahnwagen umgebauten Beiwagen der Reihe 7028 sowie der Kriegsverluste bei den Wagen der Reihe 7040 sieben neue Triebwagenbeiwagen beim SGP-Werk in Wien Simmering bestellt. Die Wagen der Reihe 7140 waren die einzigen zweiachsigen Neubau-Triebwagenbeiwagen, die nach 1945 an die ÖBB ausgeliefert wurden. Es entstand ein moderner Zweiachser in Leichtbauweise mit 57 Sitzplätzen und einer Webstoheizung. Die Fahrzeuge wurden 1957 geliefert und der Zugförderungsleitung Wien Nord zugeteilt. Ihr Einsatz erfolgte auf den Strecken des Weinviertels mit Triebwagen der Reihen 5041 und 5042. Über viele Jahre hindurch wurde auf der Nordbahn der Mittagspersonenzug nach Bernhardsthal mit einem 5042 und fünf BT1 7140 geführt. Der erste Wagen, der 7140.06, wurde am 3. April 1980 ausgemustert. Die letzten Fahrzeuge wurden dann nach Wiener Neustadt umstationiert. Ihre Ausmusterung erfolgte am 10. Juni 1983.

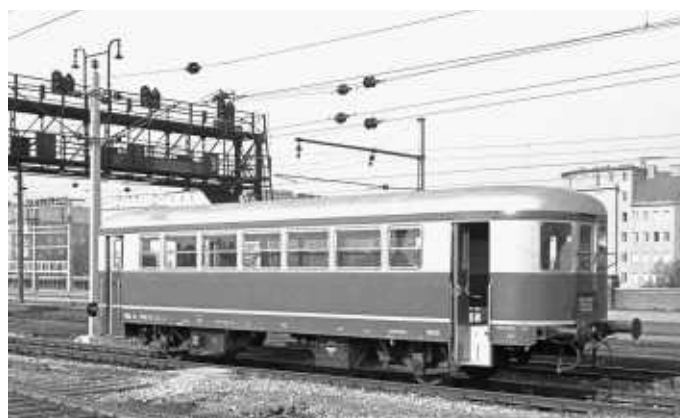
Die Wagen der Reihe 7140 hatten eine 2+3-Bestuhlung mit den damals modernen kunstlederbezogenen grünen Sitzbänken, die in Abteilform angeordnet waren.
Foto: Sammlung Hermann Heless.
