### 3.4 Die umgebauten Tender der Reihe 84 BBÖ<sup>3.20</sup>

### 3.4.1 Technische Beschreibung der Tender 84.09 – 14

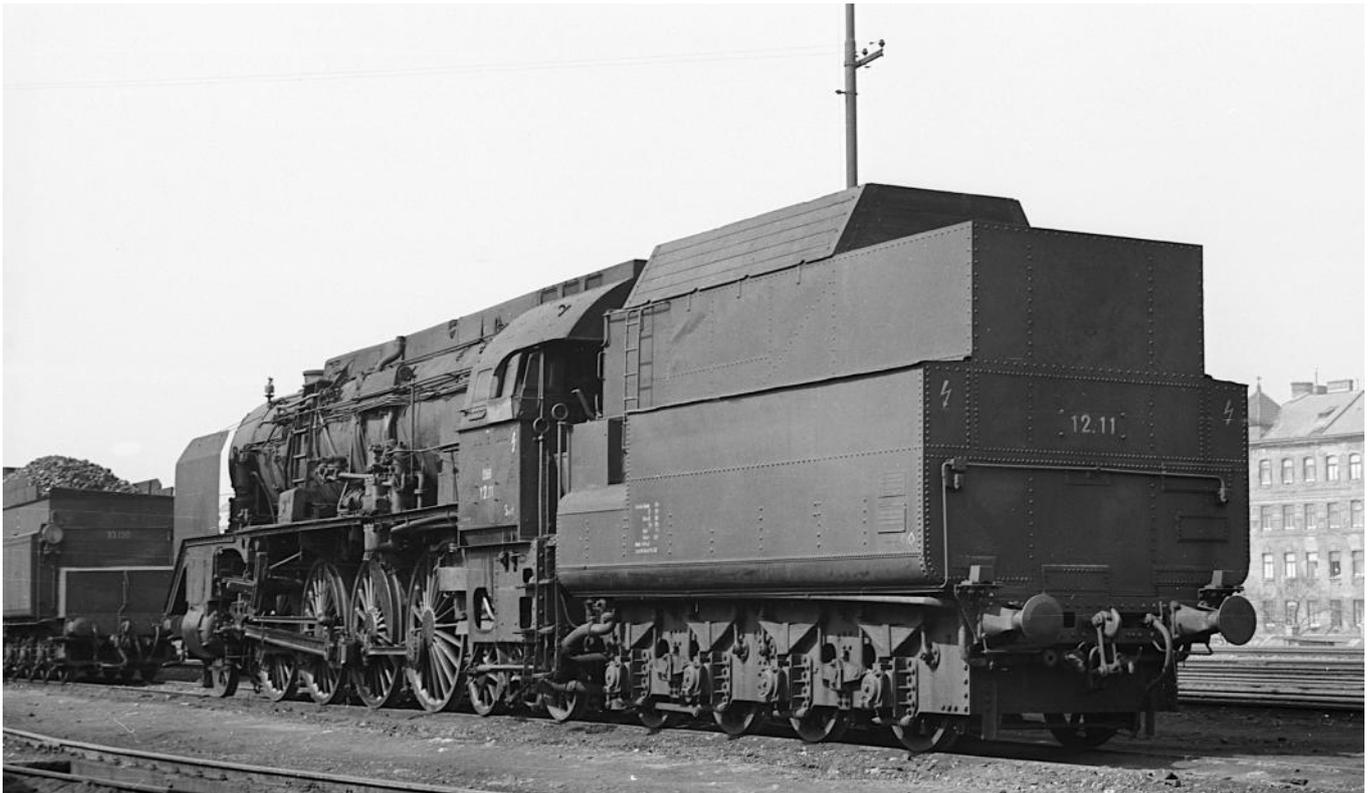
Beim Heizhaus Wien-Süd steht die von Dezember 1952 bis Jänner 1955 auf der Südbahn eingesetzte 12.11 mit ihrem Umbautender der Reihe 9184 abgestellt. Zum Zeitpunkt der Aufnahme war die Maschine bereits untauglich (vergl. S. 41). Diesen Tender übernahm später die 12.03 bis zum Ende ihres Einsatzes im Dezember 1955. (Harald Navé, 26. März 1955 / Archiv Alfred Luft)

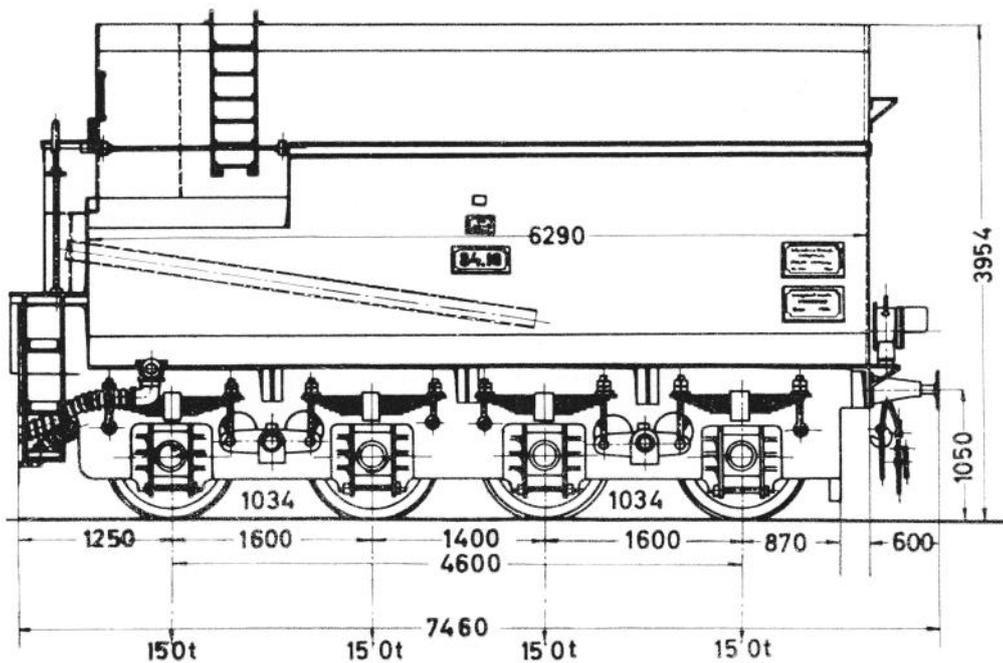
Typenskizze der Umbau-Tenderreihe 9184. Neben den Hauptabmessungen des Tenders sind auch die Achslasten eingetragen. (Sammlung Martin Ortner)

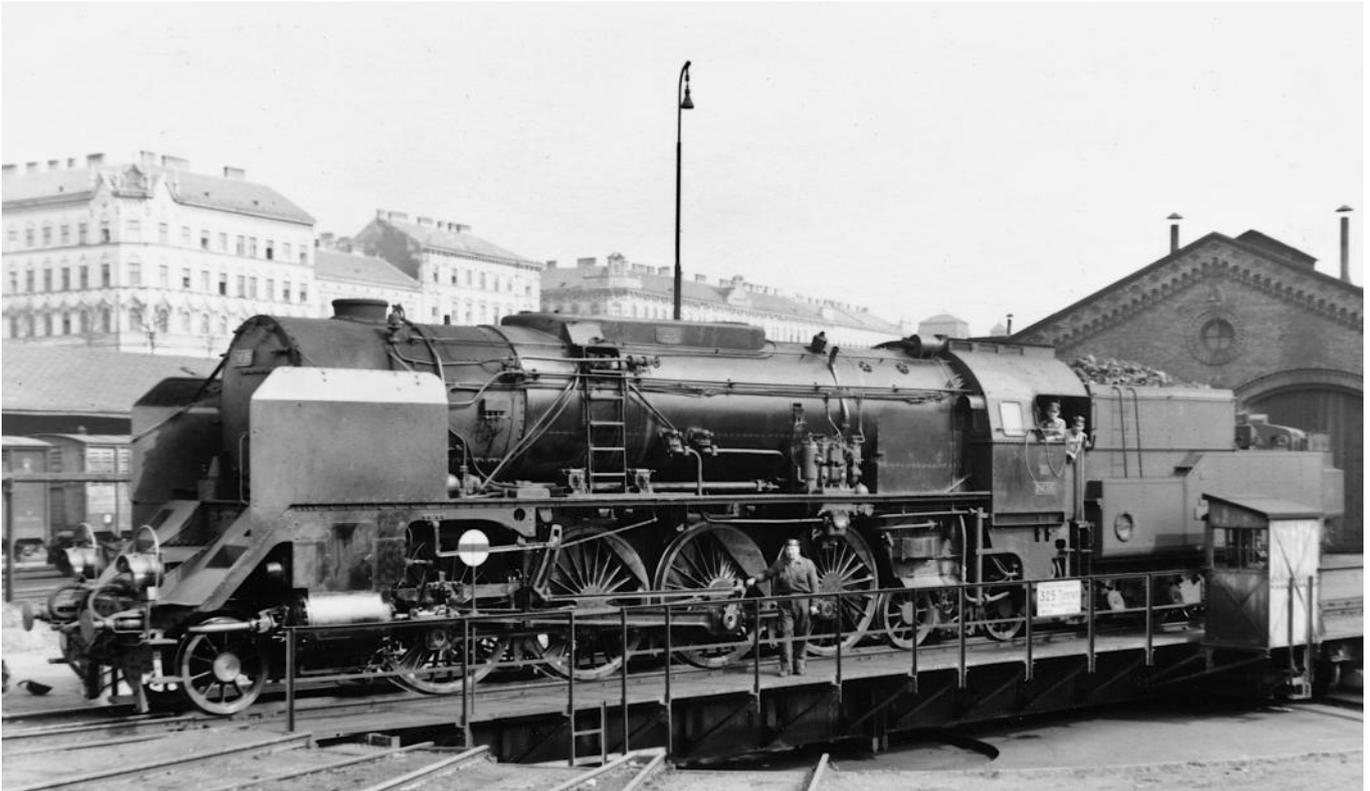
Die Ende Oktober 1931 gelieferte 214.05 präsentiert sich 1932 auf der Drehscheibe im Heizhaus Wien-West dem Fotografen. Im März desselben Jahres bedingten drei ausgeschmolzene Achslager einen Werkstättenaufenthalt. Gut erkennt man den auf dem Kesselumlauf befestigten Heil-Mischvorwärmer, der bei den Maschinen der ersten Lieferserie bereits ab Werk montiert war. (Otto Zell / Archiv H. Griebel)

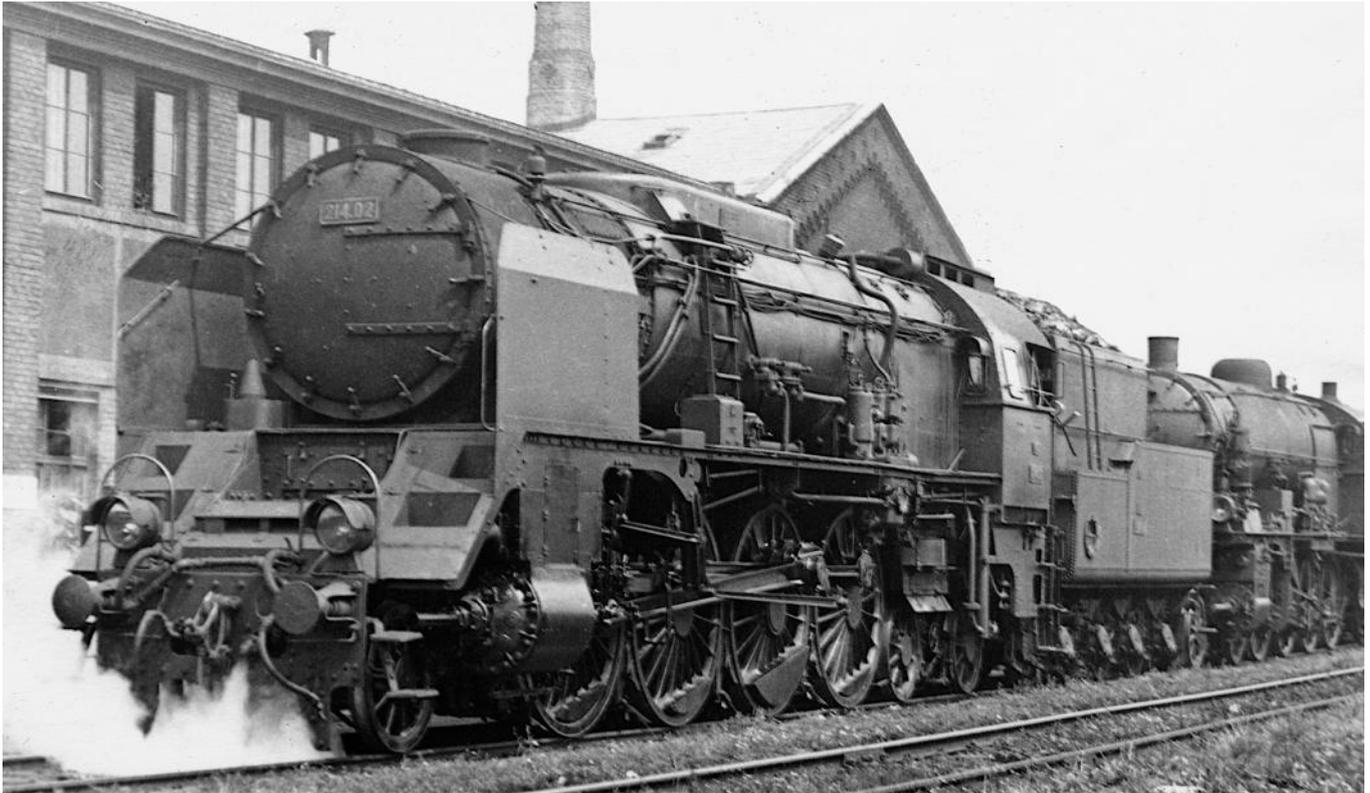
Unmittelbar nach ihrer Auslieferung im September 1931 steht die mit dem Tender 84.02 gekuppelte 214.02 neben dem Langhaus der Zugförderung Wien-West unter Dampf. Hinter der Lokomotive steht eine nicht näher identifizierte Maschine der Reihe 113. (Karl-Julius Harder / Sammlung Helmut Griebel)
